*****
*                                     *                                     *
* VEB Robotron                       * Service-Information          * EC 1834/4 *
* Buchungsmaschinenwerk             *                               *           *
* Karl-Marx-Stadt                    *                               *           *
*                                     * 850.60.01.004                *           *
*****

```
*****
*
*           Technische Beschreibung
*
*   S p e i c h e r e r e r w e i t e r u n g (Typ 013-1201)
*   Personalcomputer robotron EC 1834
*
*****
```

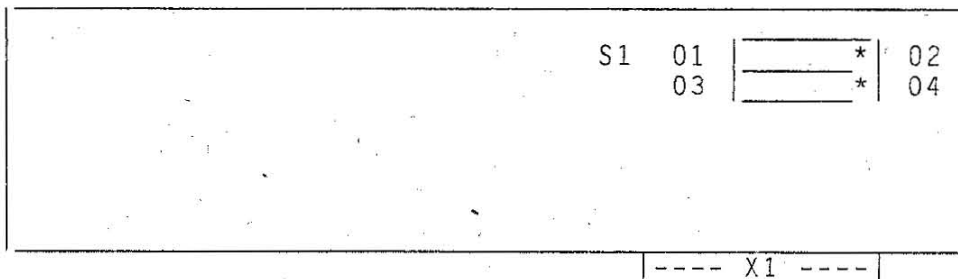
Der Schalterblock S1 besteht aus zwei voneinander unabhängigen DIL-Schaltern und ist in folgender Lage zu finden:
